# 明日から始める！ 省エネ対策

「コストをかけず知恵を使いながら実践する  
エネルギーの見える化と省エネ活動」

株式会社オーツカ

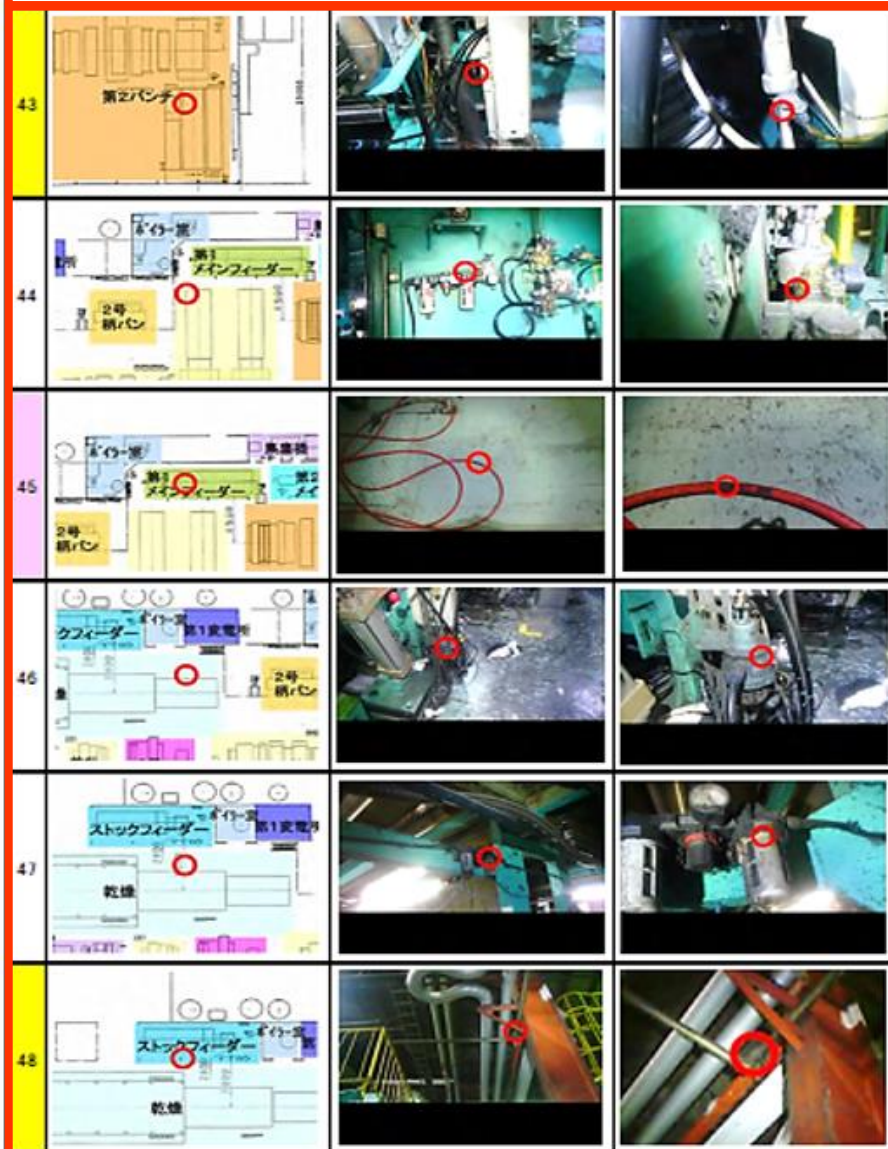
## エア漏れ量を丸の大きさに図示

| No. | 工場 | 設備 | 箇所 | 部材等 | 部位等 | 漏れ量 | 損失金額 |
| 45 | | 2F | ストップフィーダー間 | ホース | 穴あき | 15.5 | 203,360 |

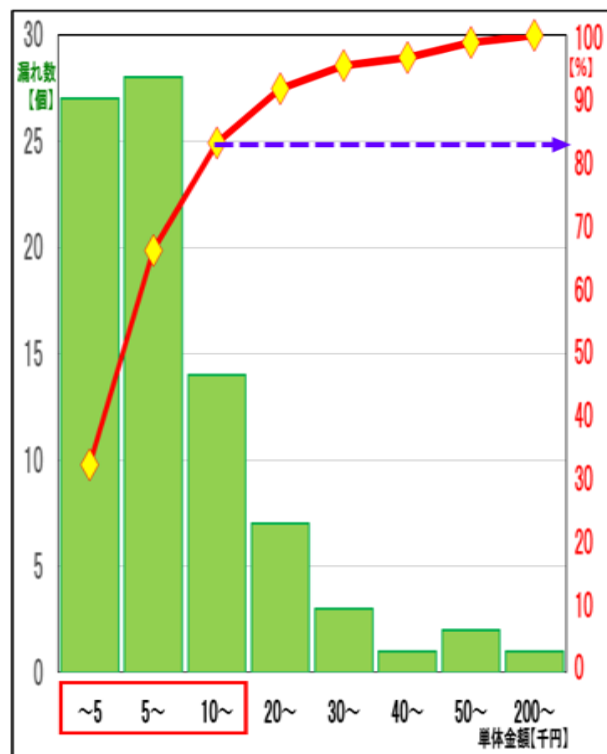
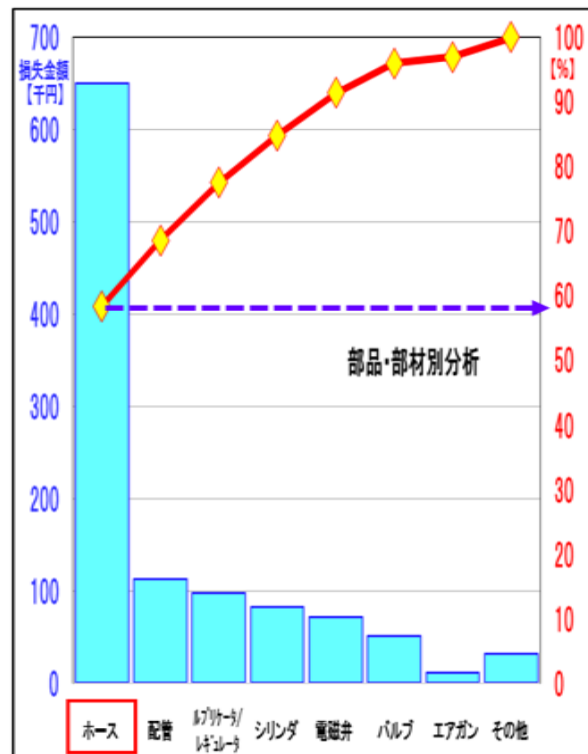
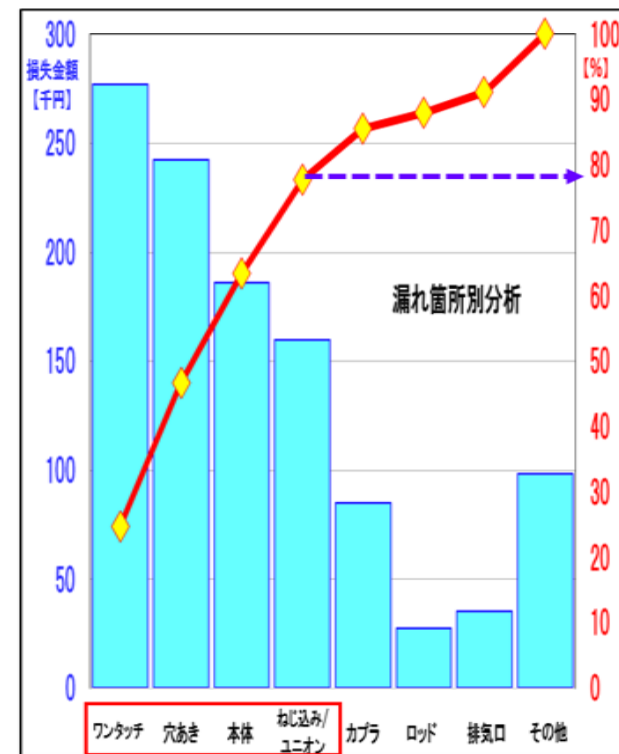
エア漏れ診断の結果を層別した分析資料を頂きました

漏れ量分析

部品・部材別分析

漏れ箇所別分析

ホースの穴あきや継手等の身近なところに多いことに気付いた

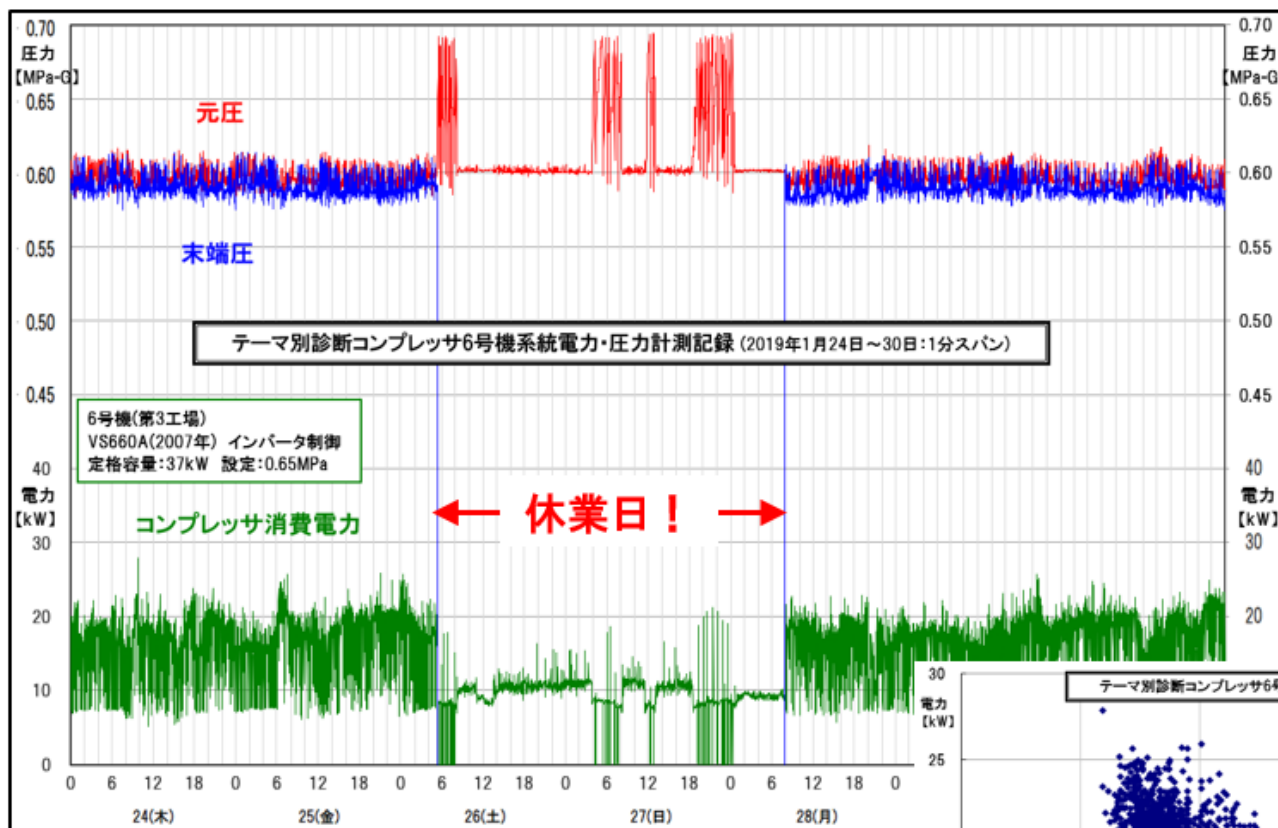
気付点①:休業日なのにコンプレッサが運転していた  
⇒ 現場にグラフを展開し、周知啓蒙に活用

気付点②:コンプレッサの吐出圧が高くなると消費電力  
が大きくなることを現場実機で確認できた  
⇒ 社内省エネ教育資料としても活用

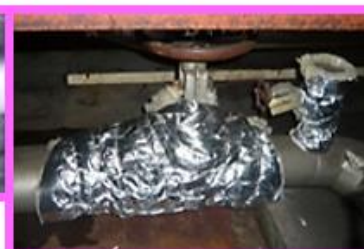
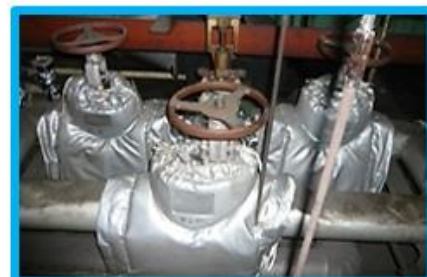
### 報告書 29箇所

### 対策済 28箇所

自社対応：24箇所  
業者依頼：4箇所

基本はDIY！  
見た目よりもスピードと効果優先

やっかいそうな所だけ業者依頼

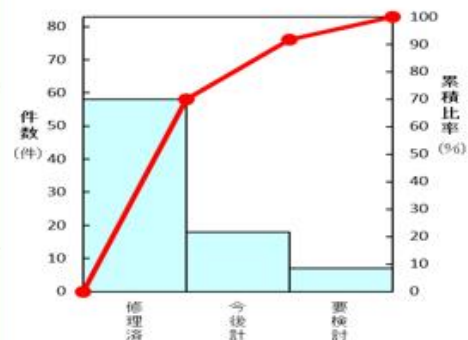
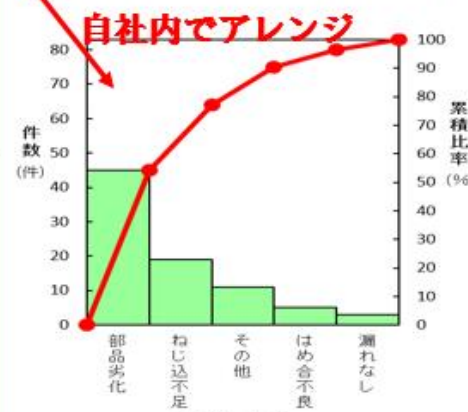
「修理済」が58件で全体の70%を占めている

エア漏れ内訳

「部品劣化」が45件で全体の55%を占めている

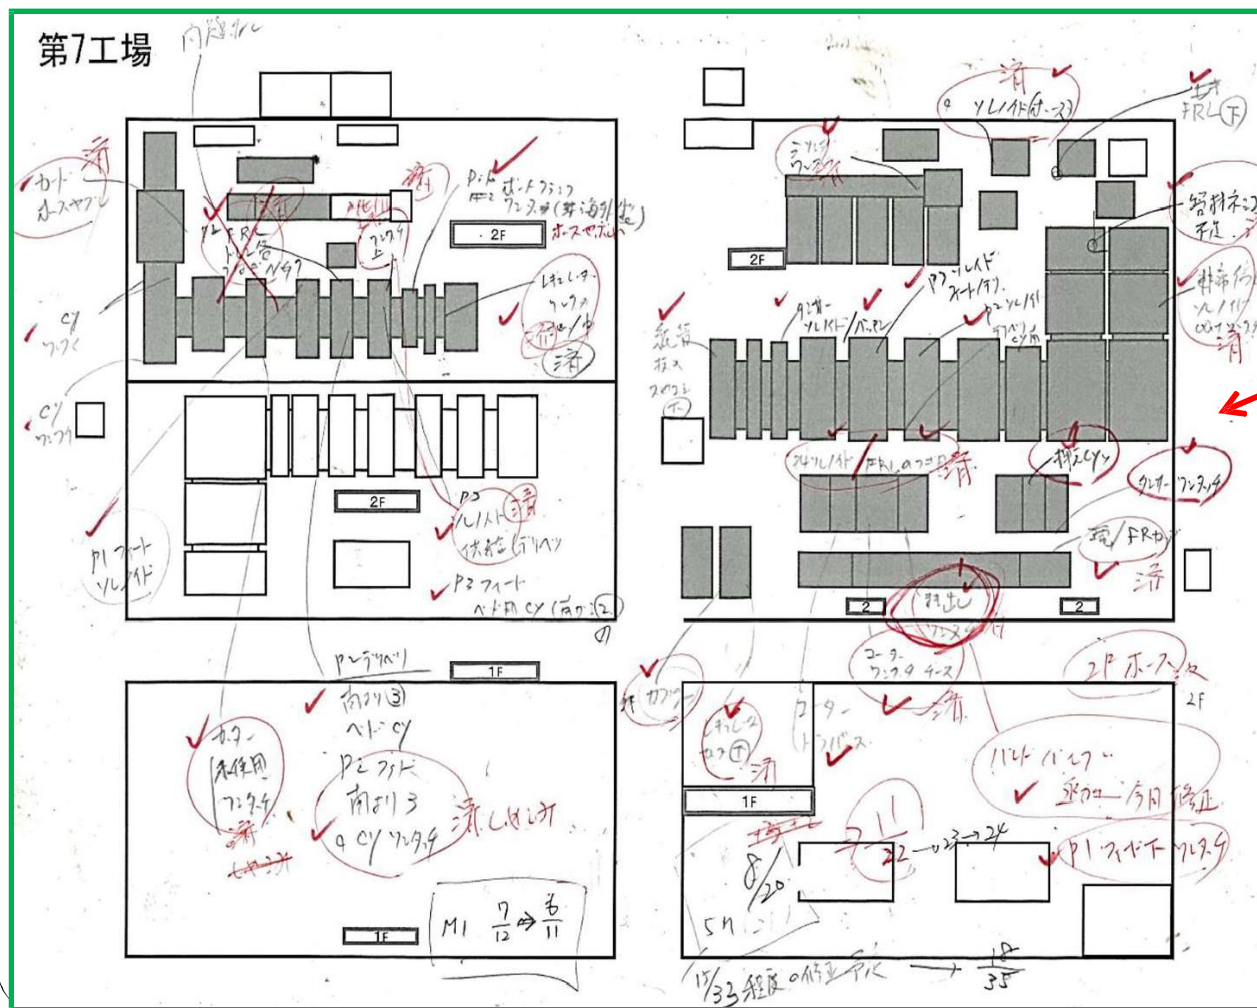
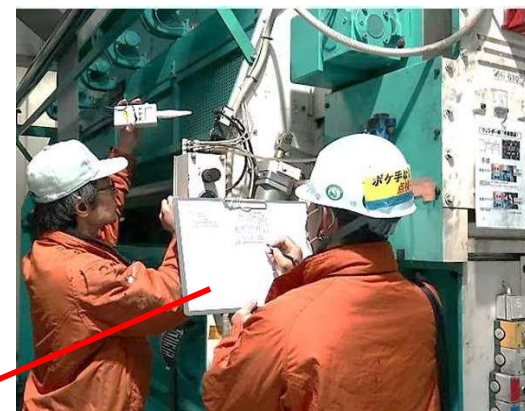
工場内設備停止の静寂時に聴音調査でエア漏れ個所を詳細に抽出

ホースやレギュレータ等の予備部機材がある場合は  
**即日修理**を心がける。  
⇒ 先送りをしない！

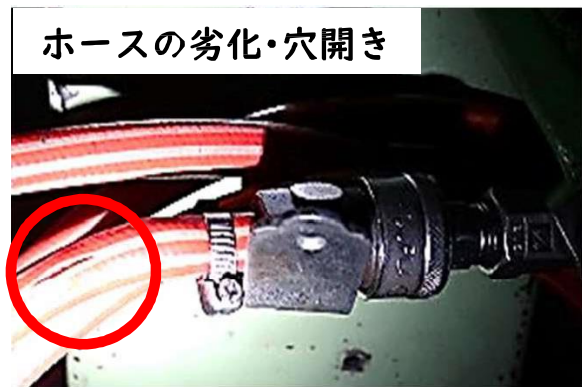
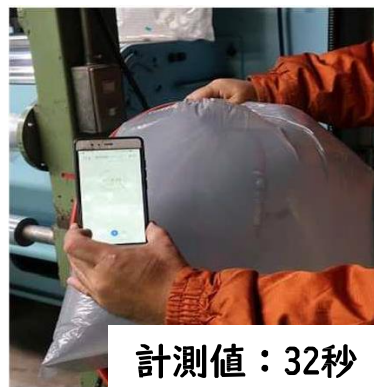
ホースの劣化・穴開き

計測値：32秒

$(40\text{L} \div 32\text{s}) \times 60\text{s/min} \div 6,500\text{L/min} \times 37\text{kW}$   
 $\times 8,400\text{h/年} \times 18\text{円/kWh}$

**=75,600円/年**

社内展開：身近なエア漏れを見逃さないようにしよう

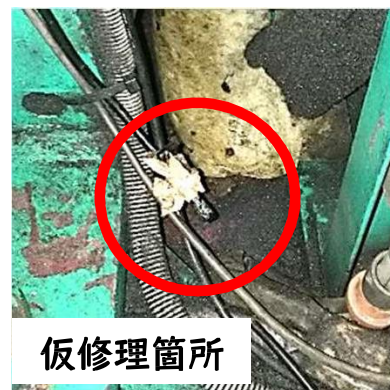
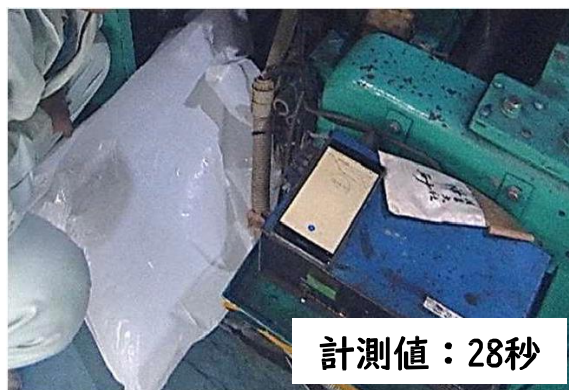
仮修理箇所

計測値：28秒

$(40\text{L} \div 28\text{s}) \times 60\text{s/min} \div 6,500\text{L/min} \times 37\text{kW}$   
 $\times 8,400\text{h/年} \times 18\text{円/kWh}$

**=64,600円/年**

社内展開：機器内部での仮補修は現場に掲示し、保全に連絡しよう
